ПАСПОРТ

Доступности для инвалидов объекта и предоставляемых на нем услуг в сфере образования (далее - услуги)

АКТ обследования К ПАСПОРТУ ДОСТУПНОСТИ ОСИ

I. Результаты обследования:
1. Территории, прилегающей к зданию (участка)
МБУ ДОЦ «Витязь», г. Зеленогорск, ул. Строителей, 12
(Наименование объекта, адрес)

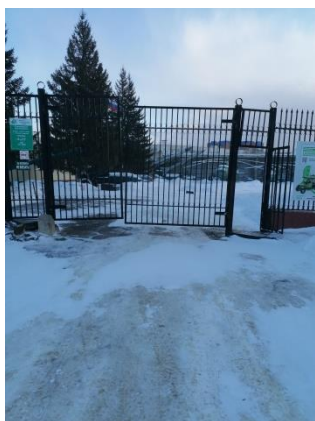
Фото № 23 Вход на территорию здания «Военно-спортивный комплекс»

Комментарий к заключению: Для колясочников въезд на территорию здания затруднён из-за имеющихся ворот, на которых не установлена кнопка вызова сотрудника.

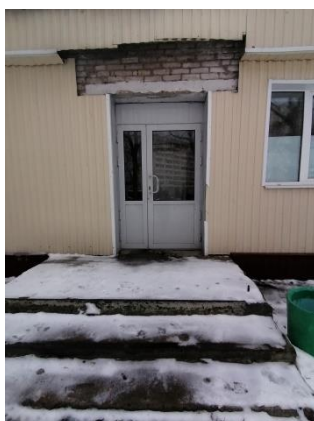
Фото № 32 Дверь
(эвакуационная) из
«Зеленогорский кадетский
корпус»

2.4.3	Дверь (эвакуационная) «Зеленогорский кадетский корпус»	Есть	-	№ 32	Размер дверного проёма 0,9 м. Порог в дверном проёме 0,05 м Имеется лестница перед дверью эвакуационного выхода	К, О, С	Установка перекатного порожного пандуса. Установка пандуса на лестницу эвакуационного выхода	Капитальный ремонт

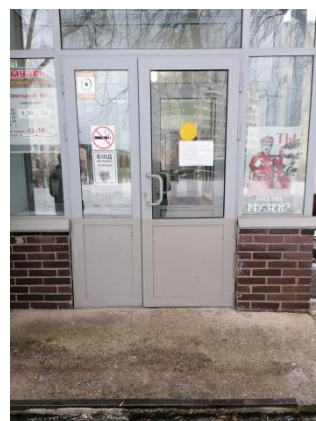
Фото № 33 Дверь (входная) в
«Военно-исторический музей»

2.4.2	Дверь (входная) «Военно-исторический музей»	Есть	-	№ 33	Размер дверного проёма 0,9 м. Порог в дверном проёме 0,04 м	К, О, С	Установка перекатного порожного пандуса	Текущий ремонт

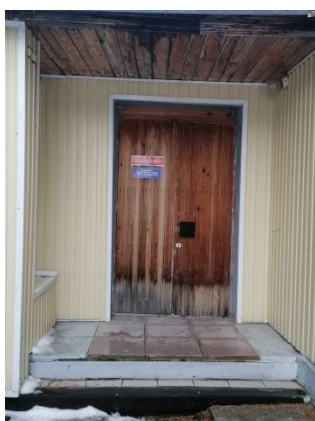
Фото № 34 Дверь
(эвакуационная) из «Военно-
исторического музея» во двор

2.4.4	Дверь (эвакуационная) «Военно-исторический музей» (во двор)	Есть		№ 34	Размер дверного проёма 0,9 м. Порог в дверном проёме 0,05 м. Имеется лестница перед дверью эвакуационного выхода	К, О, С	Установка перекатного порожного пандуса. Установка пандуса на лестницу эвакуационного выхода	Текущий ремонт

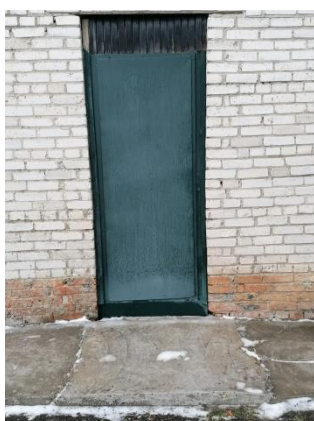
Фото № 35 Дверь
(эвакуационная) из «Военно-
исторического музея» во двор

2.4.5	Дверь (эвакуационная) «Военно-исторический музей» (во двор)	Есть		№ 35	Размер дверного проёма 0,9 м. Порог в дверном проёме 0,011 м	К, О, С	Установка подставного пандуса (с регулировкой высоты)	Текущий ремонт

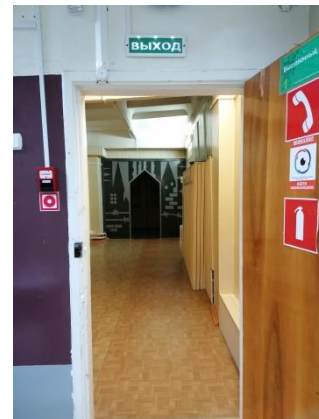
Фото № 43 (Пути эвакуации (в т.ч. зоны безопасности) на ул. Строителей в ВИМ)

3.6.1	Пути эвакуации (в т.ч. зоны безопасности) на ул. Молодёжная в ВИМ	Есть	-	№ 43, № 43.1, № 43.2, № 43.3	Ширина дверного проема 0,78 м на пути к эвакуационному выходу Фото № 43.1.	К, О, С	Расширение дверного проёма.	Капитальный ремонт

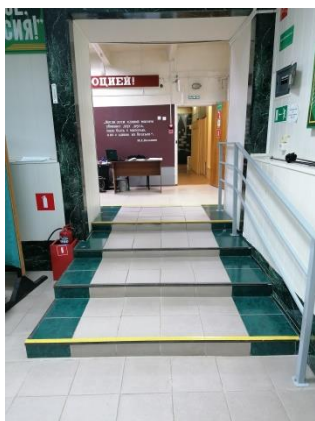
Фото № 44 (Пути эвакуации (в т.ч. зоны безопасности) внутрь двора

3.6.2	Пути эвакуации (в т.ч. зоны безопасности) внутри двора	Есть	-	№ 44, № 44.1	На пути к эвакуационному выходу встречается лестница Фото № 44. Для инвалидов-колясочников	К, О, С	Установка пандусов на лестницах внутри помещения ВИМ на пути эвакуации	Текущий ремонт

этот путь эвакуации будет невозможен из-за ступеней лестницы в помещении ВИМ			
3.6.3	Пути эвакуации (в т.ч. зоны безопасности) из Кадетского корпуса	Есть	-	№ 45, № 45.1	Ширина дверного проема 0,07 м на пути к эвакуационному выходу Фото № 45.	К, О, С	Расширение дверного проёма	Технические решения невозможны - организация альтернативной формы обслуживания
	ОБЩИЕ требования к зоне				Не адаптировано под все категории инвалидов полностью	К, С, О,	Расширение дверного проёма, установка складных пандусов на лестницах, ведущих к эвакуационным выходам	Текущий ремонт
