**ПАСПОРТ**  
**Доступности для инвалидов объекта и предоставляемых на нем**  
**услуг в сфере образования (далее - услуги)**

**АКТ обследования  
К ПАСПОРТУ ДОСТУПНОСТИ ОСИ**

- 1.1. Наименование (вид) объекта здание спортивно-техническая школа
- 1.2. Адрес объекта Красноярский край, г. Зеленогорск, ул. Строителей, 12 А
- 1.3. Сведения о размещении объекта

I. Результаты обследования:  
1. Территории, прилегающей к зданию (участка)  
**МБУ ДОЦ «Витязь», г. Зеленогорск, ул. Строителей, 12 А**  
(Наименование объекта, адрес)

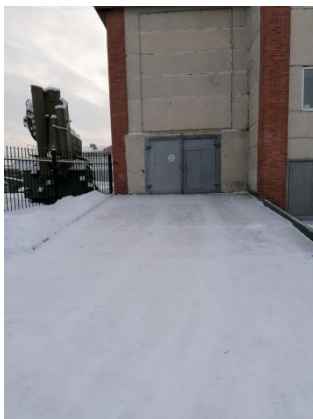
Фото № 21 Запасный вход через мастерскую «Автомотодело»

Комментарий к заключению: вход на территорию, прилегающую к зданию «Спортивно-техническая школа» доступна для всех. Для захода через мастерскую «Автомотодело» необходимо установить кнопку вызова сотрудника учреждения. Нет тактильного покрытия на пути движения к главному входу в здание.

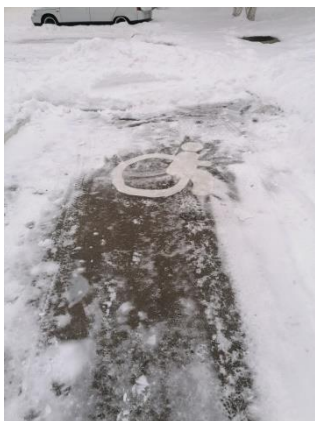
Фото № 23 Парковочное место для инвалидов с разметкой

№ п/п	Наименование функционально-планировочного элемента	Наличие элемента			Выявленные нарушения и замечания		Работы по адаптации объектов	
		есть/нет	№ на плане	№ фото	Содержание	Значимо для инвалида (категория)	Содержание	Виды работ
1.1	Вход на территорию	Есть		№ 17	Соответствует	-	-	-
1.1.1	Запасный вход через мастерскую «Автомотодело»	Есть		№ 21	Нет кнопки вызова сотрудника учреждения для помощи инвалидам колясочникам	К	Установить кнопку вызова.	Текущий ремонт
1.2	Путь движения на территории	Есть		№ 22	Отсутствует тактильное покрытие по направлению к главному входу в здание	С	Нанесение тактильного покрытия по направлению к главному входу в здание	Текущий ремонт
	Лестница (наружная)	Нет			-	-	-	-
1.4	Пандус (наружный)	Нет			-	-	-	-
1.5	Автостоянка и парковка	Есть		№ 23 № 23.1	Соответствует	ДП-В	Разметка для одного автотранспортного средства для инвалидов нанесена	-

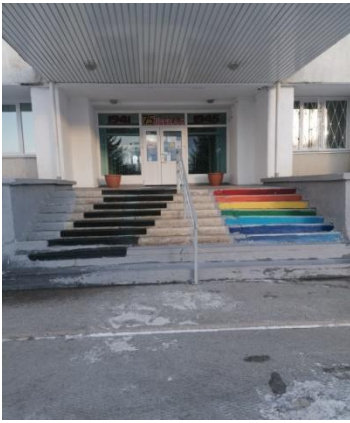
Фото № 27 Главный вход  
МБУ ДОЦ «Витязь»  
(Лестница наружная)

2.1	Лестница (наружная)	Есть	-	№ 27	Соответствует	-	-	-
2.1.1	Лестница (наружная) эвакуационного выхода (ул. Строителей)	Нет	-	№ 30	Отсутствует пандус	К	Установка пандуса	Капитальный ремонт

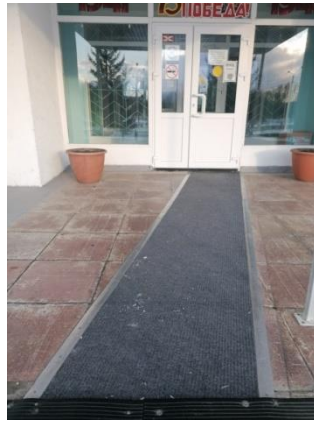
Фото № 28 Входная площадка  
перед дверью

2.2	Пандус (наружный)	Нет	-	-	Не имеется	-	-	Технически невозможно
2.3	Входная площадка (перед дверью)	Есть	-	№ 28	Соответствует	-	-	-
2.4	Дверь (входная)	Есть	-	№ 29	Дверь входная соответствует универсальным требованиям СНИП 3.2.3, 3.25	-	-	-

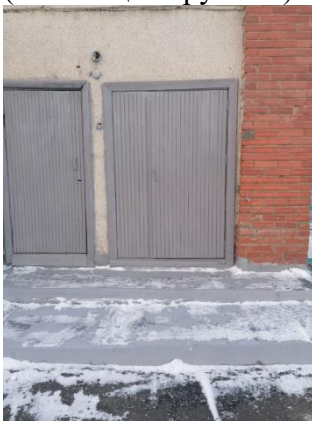
Фото № 30 Дверь  
(эвакуационная на ул.  
Строителей)

2.4.1	Дверь (эвакуационный выход) на ул. Строителей	Есть	-	№ 30	Дверной проём соответствует размерам ширина - 0,9 м Порог в дверном проёме 0,05 м	К, О, С	Устранение порога или установка порогового пандуса	Текущий ремонт

Комментарий к заключению: на лестнице (наружной) эвакуационного выхода (ул. Строителей) имеются ступени и отсутствует пандус, на главном входе имеется лестница (наружная) – пандус отсутствует, т.к. технически невозможно его установить. Во всех дверных проёмах эвакуационных дверей имеются пороги высотой 0,05 м , требуется устранить или установить пороговые пандусы.

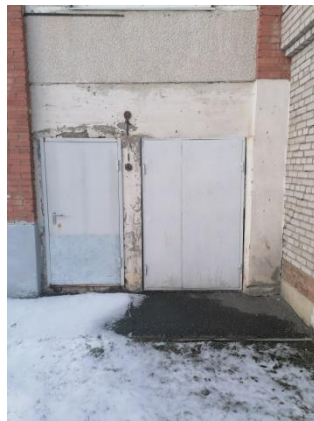
Фото № 31 Дверь (эвакуационная  
на ул. Песчаная)

2.4.2	Дверь (эвакуационный выход) на ул. Песчаная	Есть	-	№ 31	Ширина дверного проёма соответствует размерам	К, О, С	Устранение порога или установка порогового	Текущий

ширина - 0,9 м Порог в дверном проёме 0,05 м		пандуса	ремонт
2.4.3	Дверь (эвакуационный выход) во двор	Есть	-	№ 32	Ширина дверного проёма соответствует размерам ширина - 0,9 м Порог в дверном проёме 0,05 м	К, О, С	Устранение порога или установка порогового пандуса	Капитальный ремонт

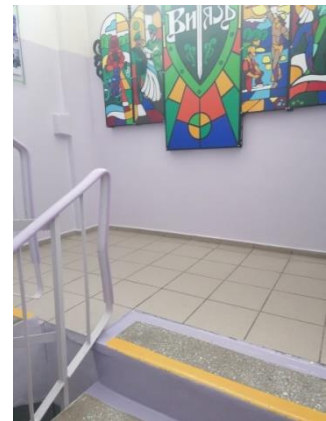
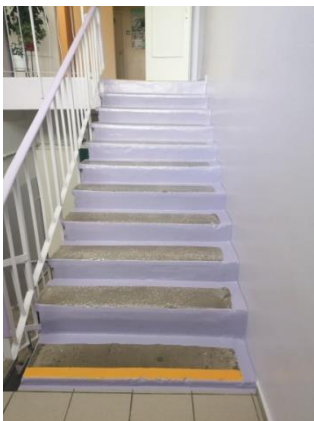
Фото № 38 (Лестница внутри  
здания)

3.1	Коридор (вестибюль, зона ожидания)	Есть		№ 37	Соответствует норме	-	-	-
3.2	Лестница (внутри здания)	Есть		№ 38-38.2	Ширина марша 1,20 м. Поручни с одной стороны (слева). Нанесена контрастная разметка первой и последних ступеней	С, О	Установить непрерывный (пристенный) поручень с внутренней стороны (справа) лестницы по всей её длине, включая межлестничную площадку.	Текущий ремонт

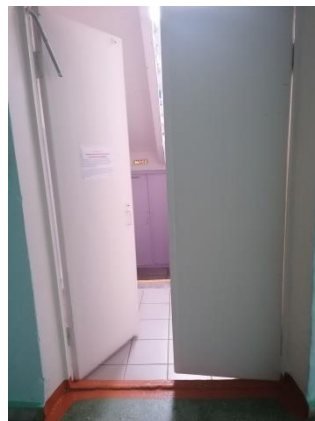
Фото № 39 Дверь на 1 этаже,  
ведущая на лестницу (внутри  
здания)

3.5	Дверь 1 этаж на лестницу (внутри здания)	Есть		№ 39	Ширина проёма 1,83 м Высота порога 0,02 м в дверном проёме	С, О,	-	-

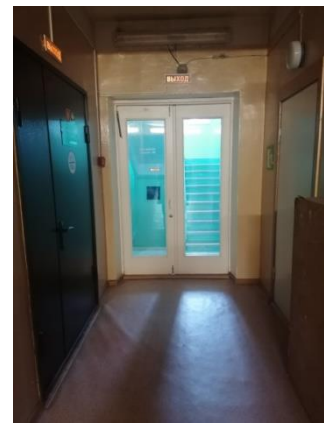
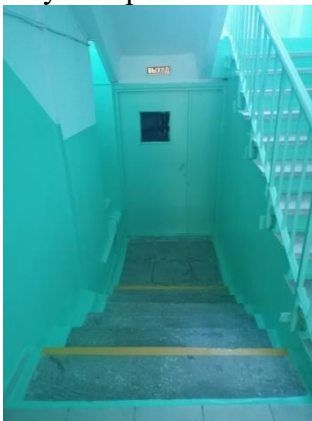
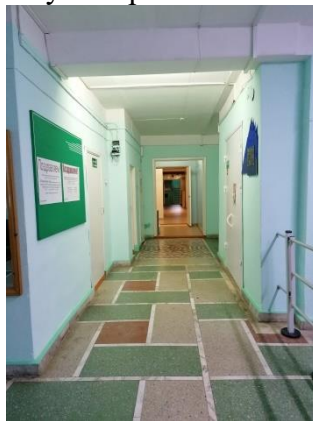
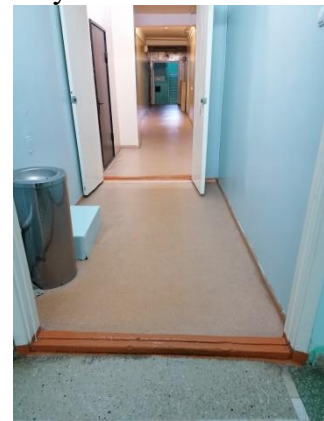
Фото № 42 Путь эвакуации  
на ул. Песчаная

3.6.1	Пути эвакуации (в т.ч. зоны безопасности) на ул. Песчаная	Есть		№ 42, № 42.1 № 42.2 № 42.3	Пороги 0,04 м по пути эвакуации (в коридоре), в дверном проёме 0,05 м на пути к эвакуационному выходу. Нет пандуса на лестнице эвакуационного выхода.	К, О, С	Убрать порог по пути эвакуации (в коридоре) и порог в дверном проёме на пути к эвакуационному выходу. Установить на лестнице запасного (эвакуационного) выхода пандус.	Текущий ремонт
	ОБЩИЕ требования к зоне				- На лестнице (внутренней) поручни с одной стороны (слева). - По пути эвакуации (ул. Строителей) высота порога 0,04 м в дверном проёме. Нет пандуса на лестнице эвакуационного выхода (ул. Строителей). - По пути эвакуации (ул. Песчаная) пороги 0,04 м (в коридоре), в дверном проёме 0,05 м на пути к эвакуационному выходу. Нет пандуса на лестнице эвакуационного выхода.	К, С, О,	- Установить непрерывный поручень с внутренней стороны (справа) лестницы по всей её длине, включая межлестничную площадку. - Убрать порог в дверном проёме по пути эвакуации (ул. Строителей). Установить на лестнице запасного (эвакуационного) ул. Строителей выхода пандус. - Убрать порог по пути эвакуации (в коридоре) и порог в дверном проёме на пути к эвакуационному выходу (ул. Песчаная). Установить на лестнице запасного (эвакуационного) выхода пандус.	Текущий ремонт
